## DIFFICULTÉS DE PASSAGE DES VITESSES

<b>CITROËN</b>	<b><i>INFO'RAPID</i></b>	<b>XANTIA II</b> <b>2</b>
DEPARTEMENT APRES VENTE QUALITE VEHICULES	<i>FILIALES/DR</i> <i>Responsable des ateliers</i> <i>Réparateurs Agréés Citroën</i>	N°.

CITROEN XANTIA équipées de la boîte de vitesses mécanique de type ML.

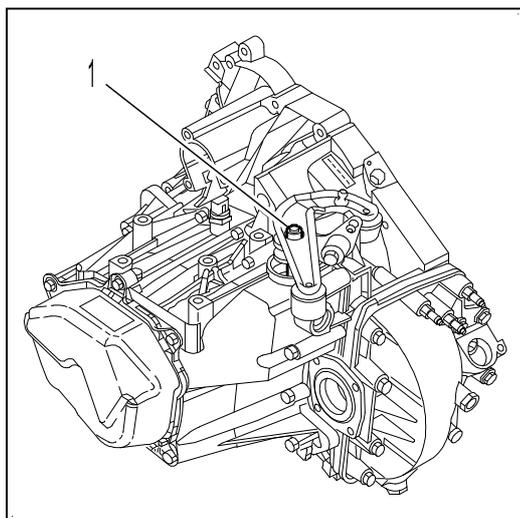
Figure: : B2CQ00GC

Difficultés de passage des vitesses.

Cause possible : oxydation des cônes des synchroniseurs due à une entrée d'eau dans la boîte de vitesses (en atmosphère très humide). L'eau coulant le long de l'axe de passage (1) est aspirée dans la boîte de vitesses.

Remplacement du clapet de mise à l'atmosphère d'origine (2) par une canalisation assurant une ventilation étanche.
