## CLAQUEMENTS FREINS AVANT

<b>CITROËN</b>	<b><i>INFO'RAPID</i></b>	<b>XANTIA II 5</b>
DEPARTEMENT APRES VENTE QUALITE VEHICULES	<i>FILIALES/DR Responsable des ateliers Réparateurs Agréés Citroën</i>	<b>N°11</b>

**CITROEN XANTIA V6 - XHZ - phase 1 et 2, HDI - RHZ - phase 2, 1.9 Diesel Turbo - DHX - phase 2, équipées de la boîte de vitesses automatique.**

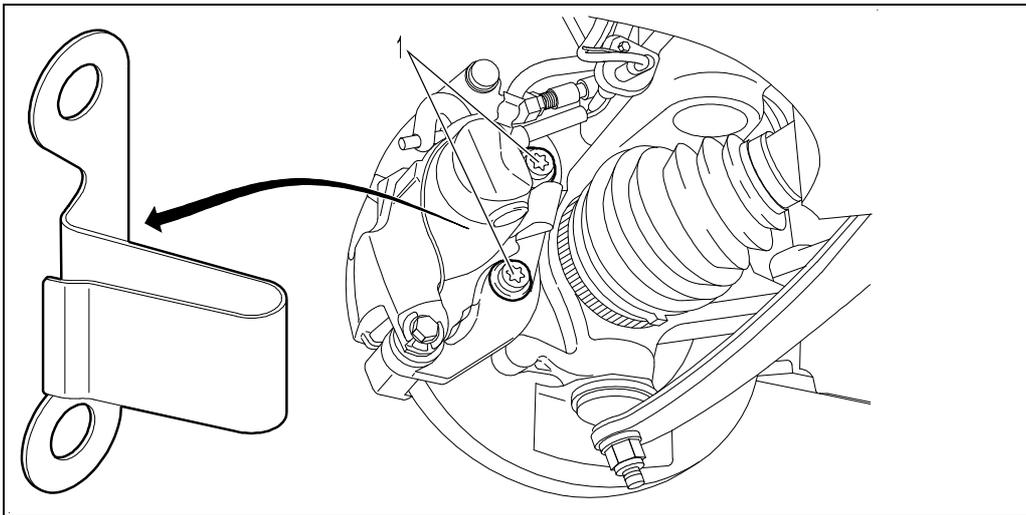
Figure: : B3FQ00CD

**Claquements à l'avant du véhicule, perceptibles à basse vitesse sur chaussée déformée . bourdonnement en accélération, moteur en sous régime.**

Jeu des étriers de frein AV sur leur colonnette supérieure (étrier Bendix série 5ZO).

Déposer les vis (1) de fixation de l'étrier.

Positionner le ressort au point de fixation supérieur et monter la vis.

Comprimer la lame ressort en la poussant vers le piston de l'étrier et monter la seconde vis.  
Serrer les vis (1) à 10,5 m.daN.  
Remonter les roues et mettre le véhicule au sol.  
Code M. O. : 2573 9999.  
T.F. : 0 H 75.
