## CLAQUEMENTS À L'ARRIÈRE DU VÉHICULE SUR ROUTE DÉFORMÉE

| <br><b>CITROËN</b> | <b><i>INFO'RAPID</i></b> | <b>XANTIA II<br/>3</b> |

CITROEN XANTIA ACTIVA - tous types jusqu'à OPR 8535.

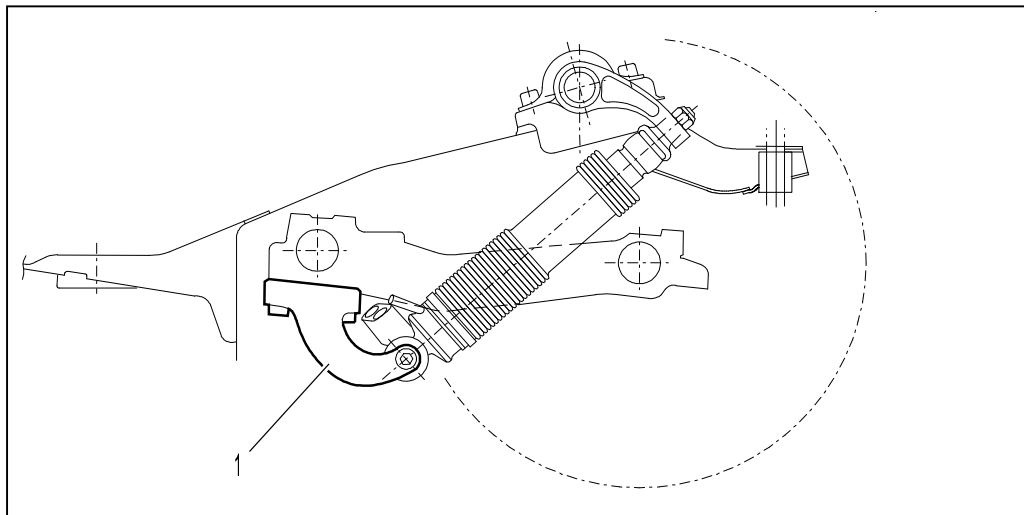
Figure: : B3BQ004D

Claquement à l'arrière du véhicule sur chaussée déformée ressemblant à un panier de roue de secours mal fixé.

Jeu dans l'articulation inférieure du vérin anti devers actif.

Remplacer articulation ainsi que la chape 1.
