## GRÉSILLEMENT DANS LA PLANCHE DE BORD CÔTÉ GAUCHE

| <br><b>CITROËN</b> | <b><i>INFO'RAPID</i></b> | <b>XANTIA II</b><br><b>8</b> |

**CITROEN XANTIA phase 2 - Tous Types.**

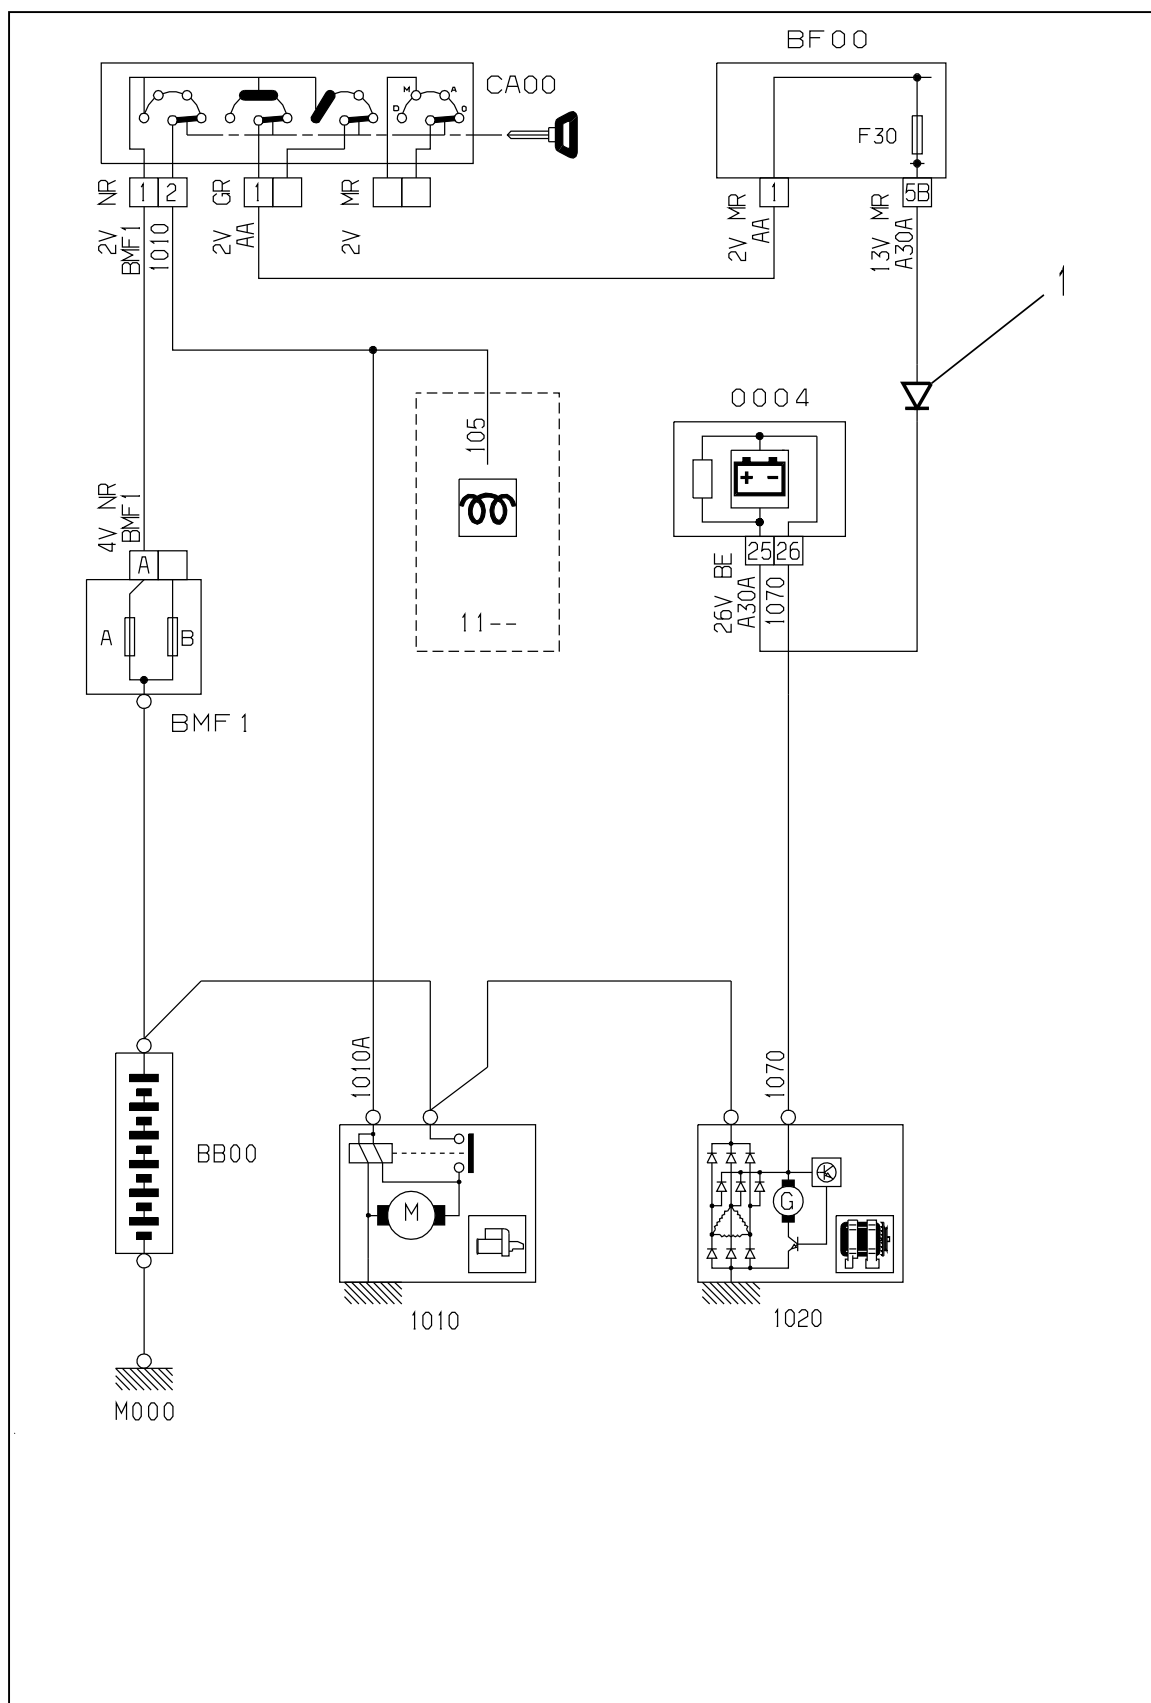
Figure: : D3AQ008P

**Grésillement provenant de la partie inférieure de la planche de bord, côté gauche, lors de l'arrêt du moteur avec indicateur de direction en fonctionnement.**

Le bruit est provoqué par la centrale clignotante qui est traversée par un courant de retour venant de l'alternateur à l'arrêt du moteur.

Poser une diode dans le circuit pour supprimer le courant de retour.

Se procurer aux Pièces de Rechange une diode, Ref. 6555 QG.  
Ouvrir la trappe de la boîte à fusibles et dégrafer le support des fusibles.  
Déclipper le connecteur 13 voies marron, à l'arrière du support des fusibles.  
Couper le fil en voie 5 B à 3 cm du connecteur.  
Équiper le fil côté connecteur d'un clip CP6 et le fil côté faisceau d'un clip CP5.  
Connecter la diode et la maintenir par un collier plastique sur le faisceau.  
Remettre en place le connecteur 13 voies marron.  
Verrouiller le support des fusibles et fermer la trappe.
