## LA BATTERIE SE DÉCHARGE RÉGULIÈREMENT SANS CAUSE APPARENTE

| <br><b>CITROËN</b> | <b>INFO'RAPID</b> | <b>XANTIA II<br/>9</b> |
| DEPARTEMENT APRES VENTE<br>QUALITE VEHICULES | <i>FILIALES/DR</i><br><i>Responsable des ateliers</i><br><i>Réparateurs Agréés Citroën</i> | <b>N°30</b> |

CITROEN XANTIA phase 2.

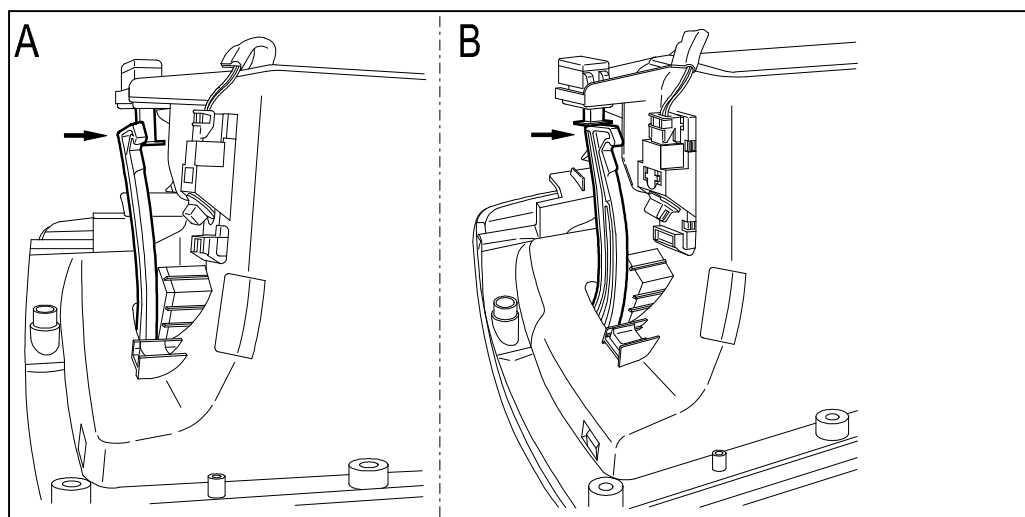
Figure: : C5FQ005D

Éclaireur de boîte à gants inférieure reste allumé lorsque la boîte à gants est fermée.

- La patte de commande liée au couvercle de boîte à gants est déformée et ne vient pas agir sur le contacteur
- Le contacteur n'est pas correctement clippé dans son logement

Contrôler que la patte de commande du contacteur liée au couvercle de boîte à gants ne soit pas déformée (Fig. A) et qu'elle vienne bien agir sur le contacteur (Fig. B).

Si la patte est tordue, procéder à l'échange du couvercle de boîte à gants.

Déposer la boîte.

À l'aide d'une pince, retirer les 2 axes charnières du couvercle de boîte à gants.

Monter le nouveau couvercle sur la boîte à gants (suivant équipement).

Remonter la boîte à gants.

Vérifier le fonctionnement du mécanisme de commande d'allumage et d'extinction de l'éclaireur de boîte à gants.
